牧草地域における区画整理設計

大井 隆宏

(㈱三幸ランドプランニング 技術部 次長)

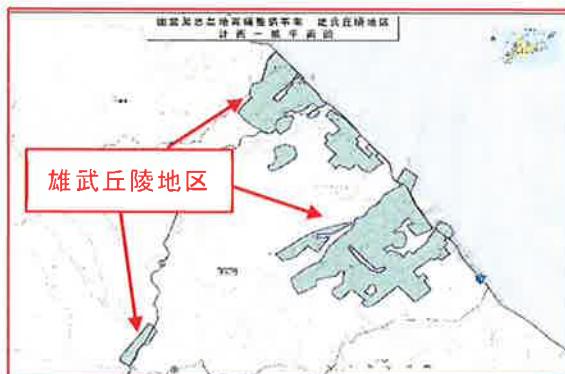
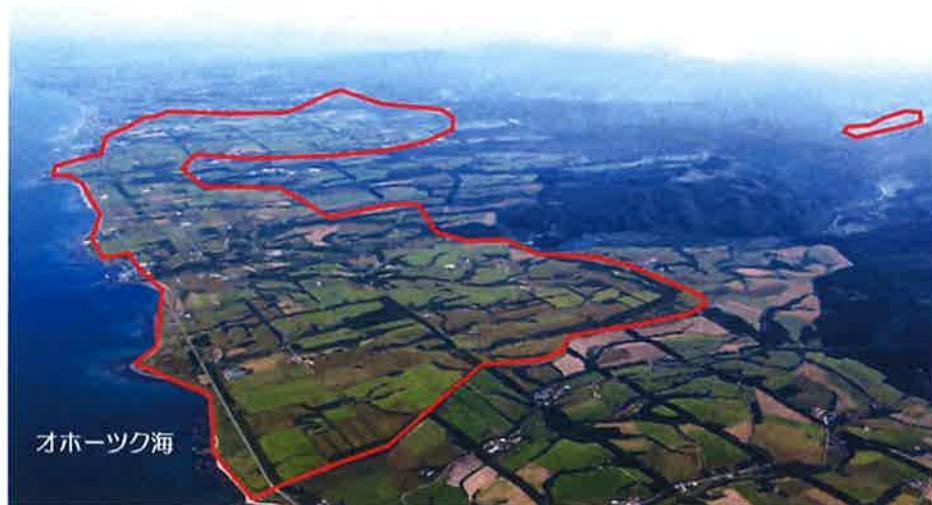
図-1 位置図と雄武丘陵地区全景

雄武丘陵地区は、雄武町の北西に位置しており、地形条件は丘陵地からオホーツク海に向けて地区全体の約60%は3°未満の傾斜、残りの40%は3°～8°未満であり、地区最低標高は海岸近郊で標高1.00m、最高標高は174mの範囲に位置する牧草畑地帯である。

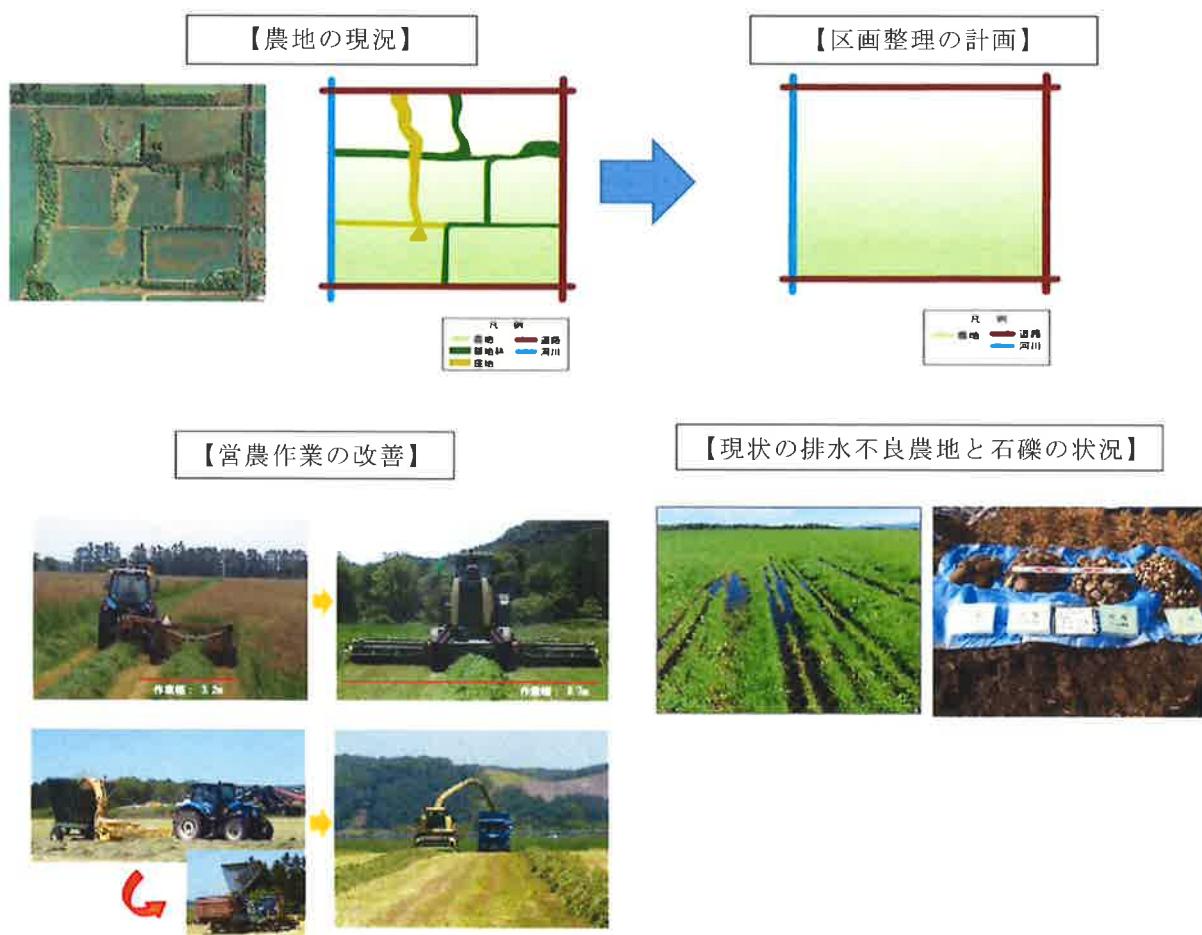
図-2 地区整備計画

雄武丘陵地区は、『国営緊急農地再編整備事業』により農用地整備計画の区画整理 3,663ha、暗渠排水 1,081ha、除礫 140haの整備が計画されている。

区画整理においては、既存の農用地の中に点在している耕地林や、窪地を含めた区画の拡大や傾斜修正を行い大型機械による作業の効率化と生産性の向上を目指している。

暗渠排水は、土壤を起因とする排水不良地が発生しているため、農作物の生育障害や農業機械の作業効率を著しく阻害しており、暗渠排水工や附帯明渠の整備により農地の改善を行う。

また除礫においては、地区内的一部分で作土内に混入している石礫により作物生育の障害、収穫物の品質低下、営農機械などに影響を与えており、石礫除去工により営農経営の向上を図ることを目的として地区の整備計画を行っている。

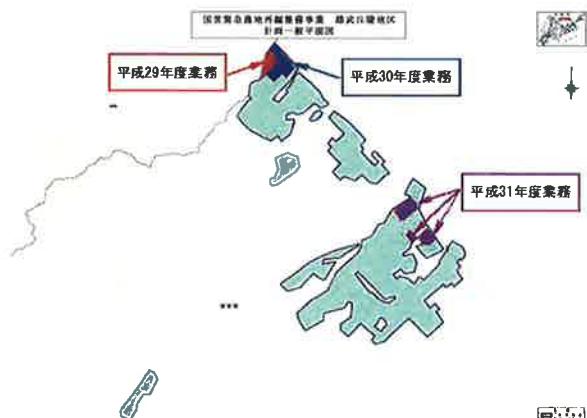
図-3 当社受注設計業務の位置図

雄武丘陵地区は平成28年に着工し、平成29年より3年間にわたり区画整理実施設計業務を受注しました。

平成29年業務では、北幌内区域の整地工設計にて、ほ場内を分断する沢地2.25haに基盤排水路を埋設し、整地工Ⅱにおける基盤切盛工法により周囲の採草地と一体化させる設計を行った。また、整地工周囲の同受益者ほ場が、土壌条件より暗渠排水の必要範囲であり、約25.3haの暗渠排水工設計を行った。

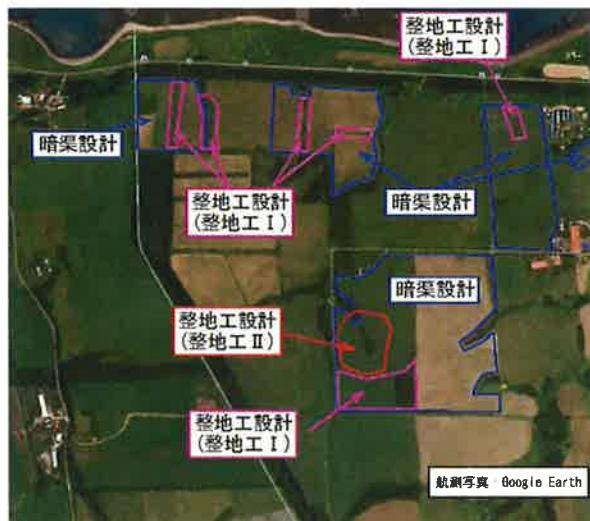
図-5 平成30年度設計業務の位置図

平成30度業務は、平成29年度業務隣接地で、整地工設計11.60haの内、整地工Ⅰ 8.82ha（不陸整正）、整地工Ⅱ 2.78haが沢地の基盤切盛の設計、その他に約57.3haの暗渠排水工設計を行っている。

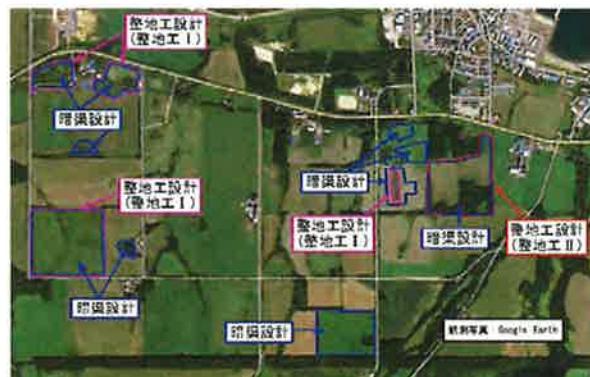
図-6 平成31年度設計業務の位置図

平成31度業務は、北雄武区域で整地工設計27.00haの内、整地工Ⅰ 18.20ha（不陸整正）、整地工Ⅱ 8.80haの立木地を含む傾斜修正工にて基盤切盛の設計、その他に42.95haの暗渠排水工設計を行っている。

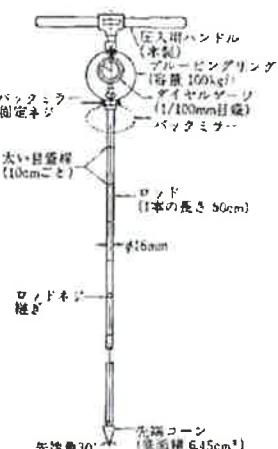
図-8 ポータブルコーン貫入試験機

本試験は、底面積3. 23cm²又は6. 45cm²、先端角30°の貫入先端（単純コーン）を人力により地盤中に押込み、このときの貫入抵抗値から地盤強度を推定する。

推定結果は、押込圧を先端コーン底面積で割った貫入抵抗値qcに整理し、この大きさから施工機械が走行する時に必要なトラフィカビリティーを確保できているか確認する。試験方法は単管式と二重管式があるが、今回は単管式で試験を実施する。

地耐力の推定は次式によって行われる。

$$q_c = \frac{Q}{A}$$

qc : 換算許容地耐力 kN/m²
Q : コーンの最少貫入抵抗 (N)

$$Q = D K + \text{試験器重量} \times 9.81$$

D : ダイヤルゲージ読み

K : 較正係数N/目盛

A : コーンの最大断面積 (3. 23or6. 45cm²)

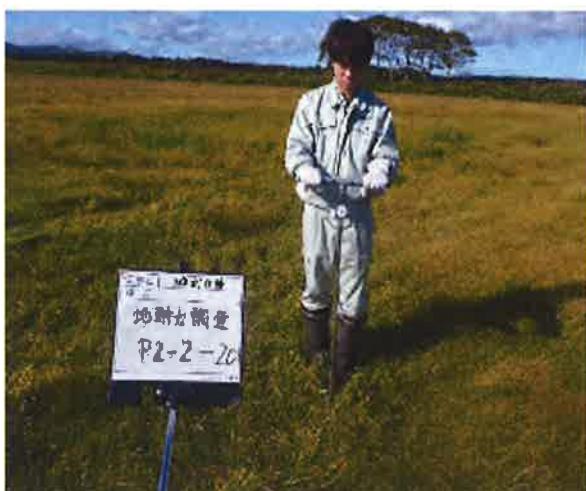
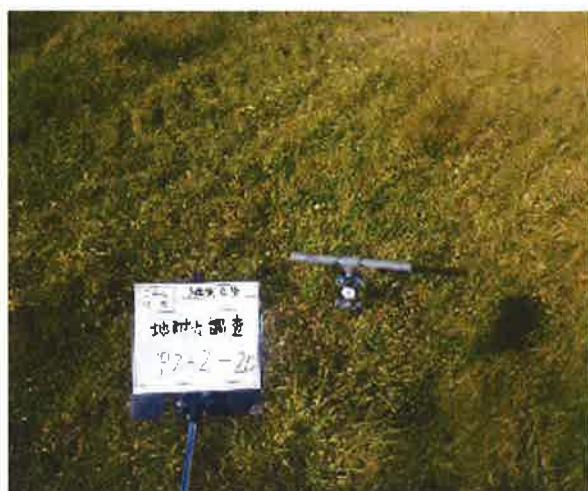
写真-1 ポータブルコーン貫入試験状況

地耐力調査は、圃場が現状で施工機械などが走行するのに必要な地耐力を持っているか確認を行うもので、ポータブルコーン貫入試験により現況地耐力の推定を行った。

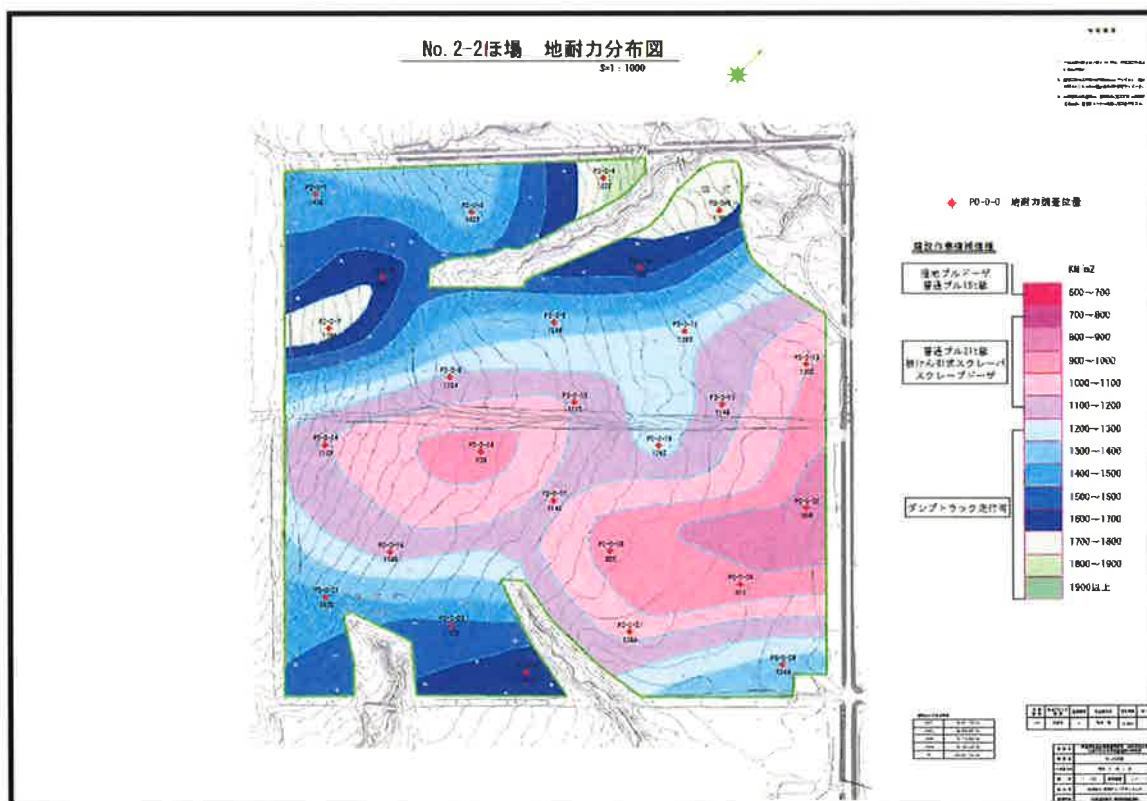
図-10 地耐力分布図

コーン貫入抵抗値は、表土扱いを行うことから、厚さ15cm以下の20cm～60cm迄を平均して求めた。結果は、最大で1801kN/m²、最小で859kN/m²、平均

のことから、各機種の必要地耐力と照合した結果、ダンプトラックの走行には部分的に耐えられない箇所があるが、概ね問題ないと判断できる。また、15 t 級ブル（500kN/m²）及び21 t 級ブル（700kN/m²）などの標準的な作業機械は、ほぼ作業可能との結果が得られた。

地耐力数値が高い値の位置は水はけも良く牧草作物の生育も良い。また、大型作業機械での営農にも支障が少ないと判断できる。

受益者への確認においても、ほ場の湿潤状態(泥炭による水はけの悪さ)、地耐力による大型機械の営農への支障状況が、ほぼ一致するとの返答を頂いた。

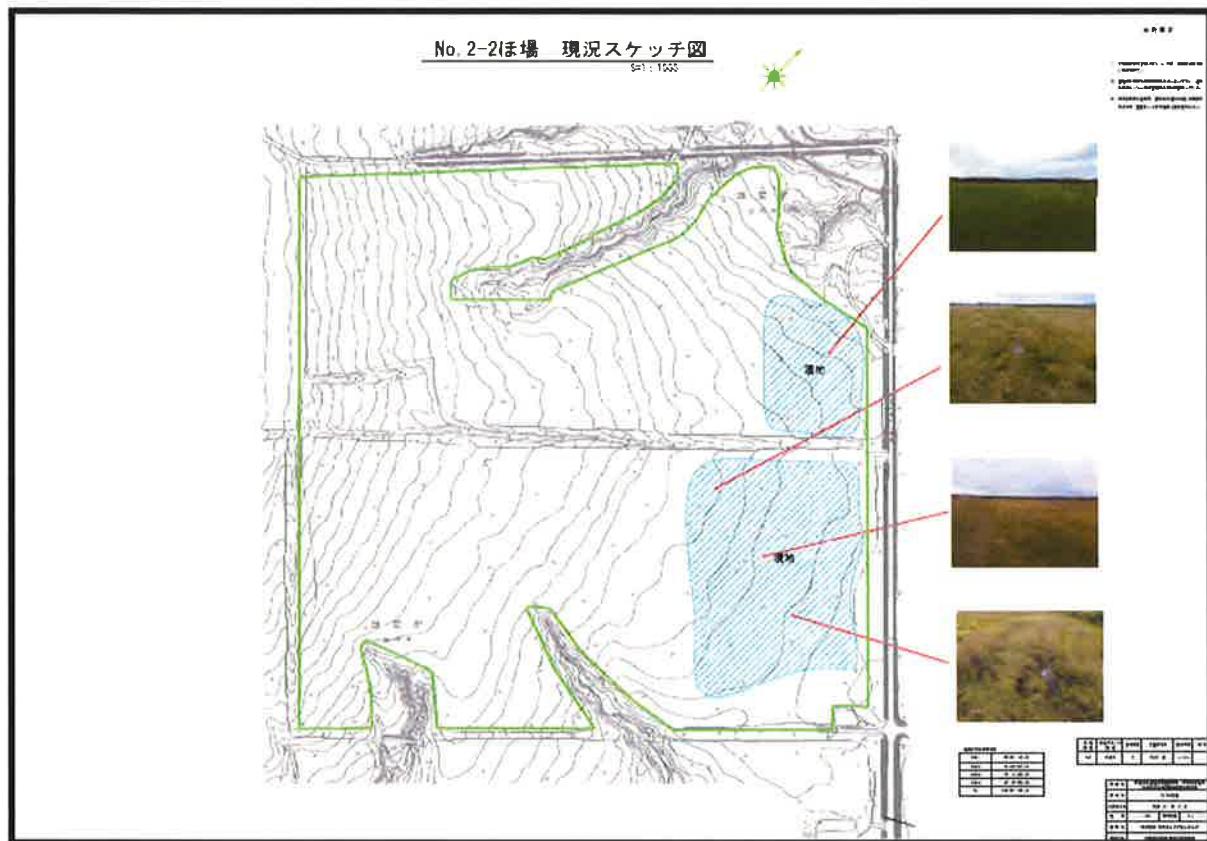
図-11 現況スケッチ図

そこで平成30年度業務から、受益者への説明時の資料、暗渠排水工設計の必要性の確認及び施工における建設機械の選定にも繋がるように、当社独自で地耐力調査による等高線図、ほ場状態のスケッチ図（湿地・泥濘箇所の特定）の作成を発注者に提案し、現地調査・図面作成を行った。

また、ほ場状況確認による現況スケッチ図を作成した。

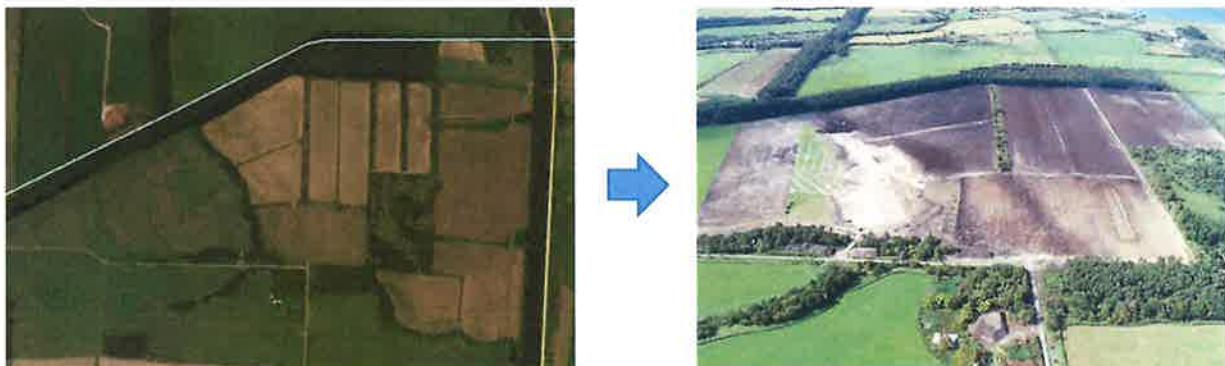
写真-2 施工前及び施工中

平成30年度施工箇所において、受益者要望により1番草採草後の7月上旬から施工が開始された。整地工Ⅱ範囲の沢地には、基盤排水路（管渠）が設置され、周囲の表土下の土砂で傾斜修正工が行

われている。また、ほ場を分割していた既設附帯明渠も埋設しほ場の拡大、暗渠排水工の施工が実施されていた。しかし、施工中の7月下旬～8月にかけて日降水量が40～50mm/日の降雨が発生し、ほ場の泥濘化など施工が遅延状態のため受益者への引き渡し希望時期には厳しい状況であった。

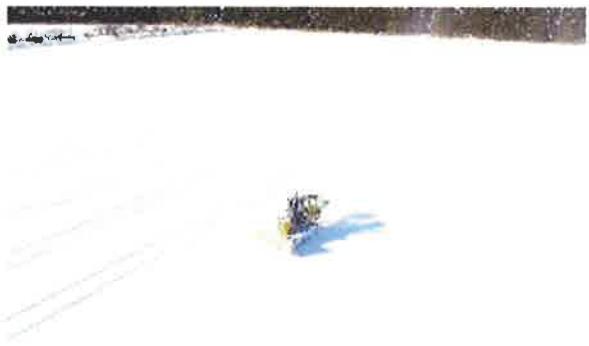
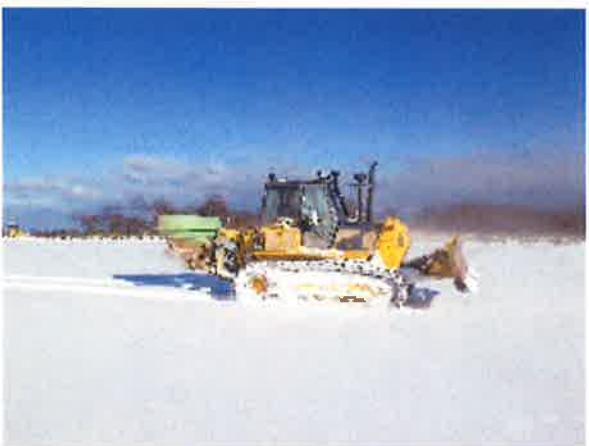
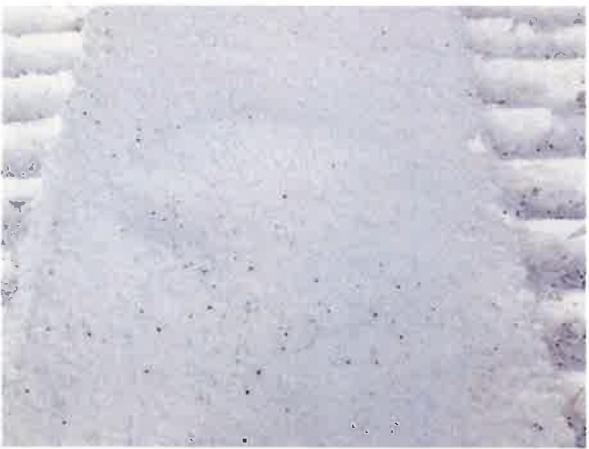
写真－3 上空からの冬播種状況

提案した冬播種は、次年度の発芽、生育に問題ないかを確認するため、受益農家、農協による実証実験を平成30年12月13日より行われた。実証試験の結果は、翌年春にイネ科の牧草が発芽し、追肥時にマメ科の追播により、1番草採草時には通常年と変わらない状況であった。

播種後に鎮圧を行うのが一般的ですが、初冬は土壤が濡れており、ローラーをかけると土と種子が付着して、播種ムラが生じるため、「ゴムローラーを推奨」「朝の土壤表面が凍っている時に鎮圧」などを勧めている。
