令和3年度 現地研修会(前期)報告

① 国営緊急農地再編整備事業「雨竜暑寒地区」

② 国営総合農地防災事業「雨竜川下流地区」

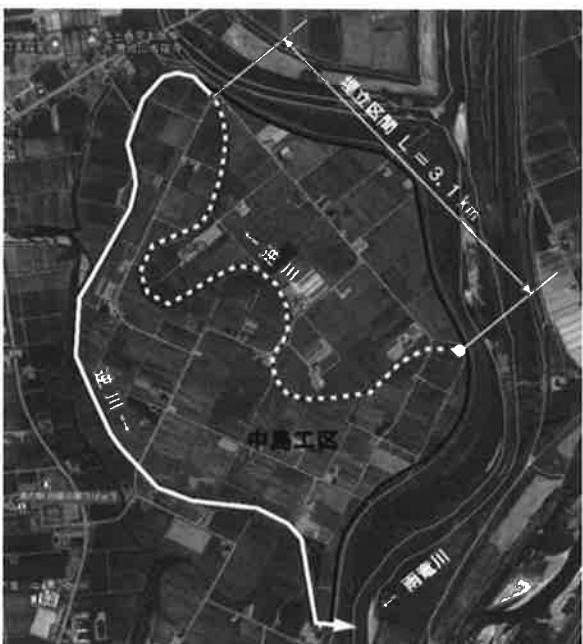
写真-1 中島工区（研修会資料より）

本研修では、中島工区における区画整理工事の概要説明と施工状況について、見学させていただきました。中島工区における最も大きな特徴は、写真-1、2が示すように、工区内を分断し中央を蛇行する「逆川」の埋立を行い、農用地として活用することが挙げられます。

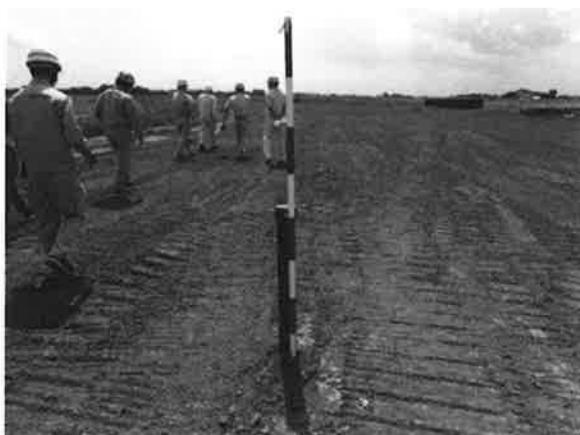
写真-3 逆川埋立後の状況(写真中央は設置した沈下板)

施工工程は、逆川埋立に係る事前準備(工事用道路、仮用排水路等の仮設工)、逆川埋立区間の沈下収束期間、各年度の年間施工量等を考慮し、工区全体の区画整理を4ヵ年国債工事(R2~R5年度)で施工する計画となつておらず、現地は工事2年目に施工している逆川埋立後の状況を確認することができました。逆川埋立にあたっては、施工後の地下水排除を目的に旧逆川断面の低水路内にドレーン管(Φ300mm)を埋設してビリ砂利を充填する等の対策を行つておらず、管理柵内部や流末工(排水路接続部)について見学することができました。埋立後の管理として、地下水位の観測及び推定した予測沈下量を検証するとともに、計画は場ごとに沈下板を設置し、来年度の整地工事に向けて正確な沈下量を把握するための計測管理を行つているとの説明を受けました。(写真-3)

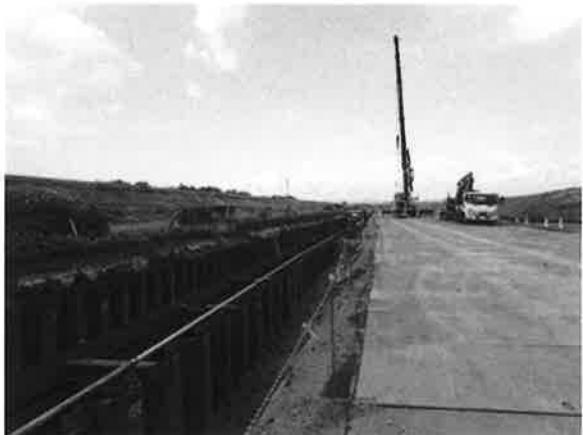
写真-4 導水路の施工状況

導水路工事における特徴は、施工区間がほ場(農地)内であり、その水路形式は「現場打ちコンクリート」と「管渠(FRPM)」との比較検討を行い、経済性及び施工性を総合的に判断した上で「プレキャストボックス(RC-BOX) B1500×H1500」を選定していることが挙げられます。

掘削工事は、作業幅を最小限とするため鋼矢板土留め工法による施工としており、施工管理は、均しコンクリートの微細な誤差に対して、ゴム板を用いて調整し、設置高、設置位置及び接合面間隔(5mm)の確認等、丁寧ながら迅速な作業による施工状況を見学することができました。(写真-4、5、6)
