# 湿原外縁部での既設施設（横断工）を利用した排水路の設計

荒口 誠

本業務は、国営総合農地防災事業「幌延地区」の事業計画に基づき新興東幹線排水路の測量調査、地質調査及び実施設計を行ったものである。  
業務位置：天塩郡幌延町 設計延長：L=1.30km  
計画流量： $Q=2.14\sim2.83\text{m}^3/\text{s}$   
計画勾配：1/3200～1/6300  
計画断面：底幅B=2.0m 法勾配：1：2.0  
流入工：N=14箇所 道路横断工：N=2箇所

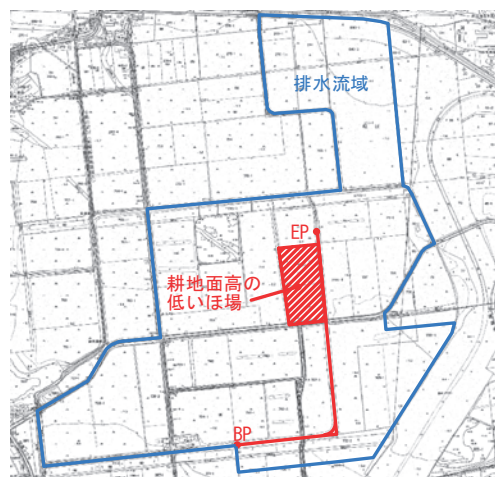
図-4 排水流域図

本排水路において、一部のほ場では耕地面高が低いため暗渠落口高も低くなった。暗渠落口高は、幹線排水路を排水面とする場合、平水位より少なくとも0.05mは上位にしなければならない。本設計では図-4の範囲が現状ではこの条件を満たさない。なお、このほ場の暗渠は設計済みであったため、修正を行った（図-5）。

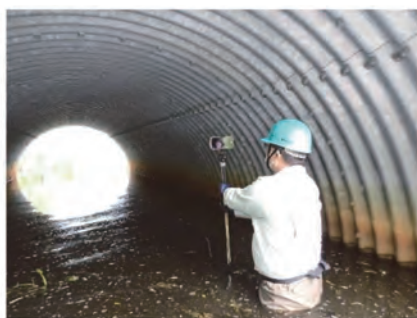
写真－４ アイフォンでの撮影

断面形状について現地で簡易レーザー距離計を用いた測定とアイフォーンをスキャナーとして利用した3Dモデルで計測した。アーチ形状

の変形は認められず良好な状態を維持出来ていることが確認された（写真－４、図－10）。

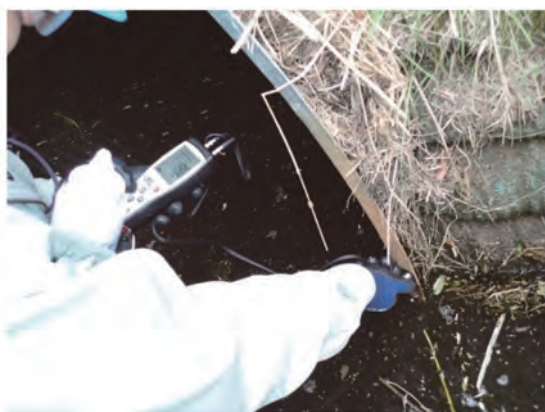
写真－５ 板厚の測定

部材の腐食が予想されたカルバート下部の水面付近で超音波式板厚計測器を用いて鋼板の厚さを測定した結果、施工時と同じ3.2mmと計測された（写真－５）。従って鋼板SS330は腐食もなく良好な状態が維持されていると判断した。

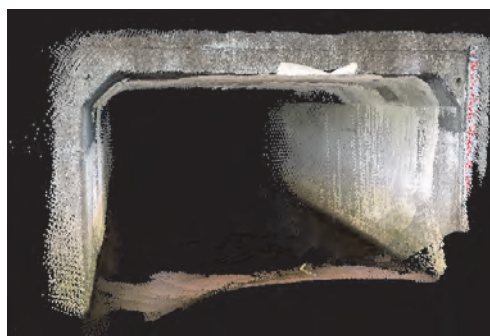
図－11 3Dモデル化したR Cボックスカルバート

メタルカルバートと同様にレーザー距離計と簡易スキャナーで計測を行い、変形がないことを確認した（図－11）。

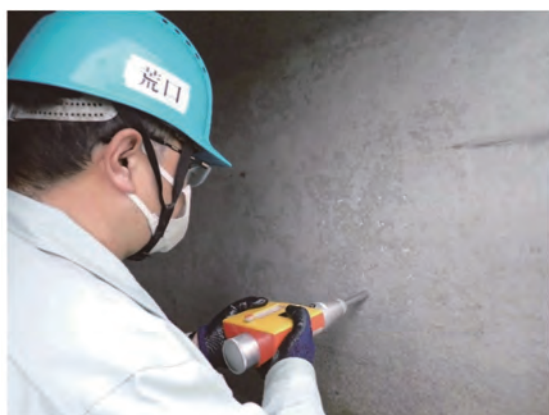
写真－８ シュミットハンマーによる強度試験

カルバート内部の壁面でシュミットハンマーを用いた強度試験を行った（写真－８）。その結果、表－２に示す設計基準強度を上回る値が計測されたので、良好な状態が維持されていると判断した。

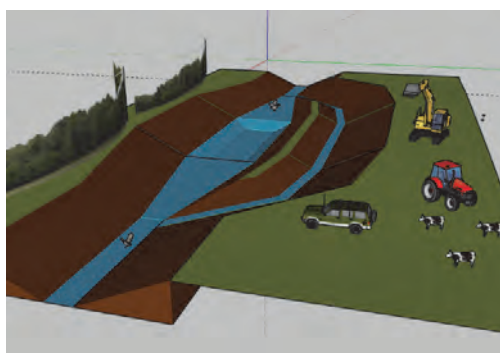
図－15 沈砂池3Dモデル

沈砂池の構造は、延長を長く幅は狭くして極力維持管理がしやすい構造とした。また、関係機関や受益者への説明は、3Dモデルでイメージを説明し理解度を高めた（図－15）。

本排水路は、環境配慮施設として工事期間中や施工後の土砂等が下流に流出することを抑制するため、河川に合流する改修区間の起点付近直上流に沈砂池を設置した。沈砂施設は一般部に比べて河床幅を広く確保して、流下断面積を広げることにより、流速を落として土砂の沈降を図る施設である。その規模は、本排水路に関わる工事対象受益地から発生する増加土量分を捕捉可能な大きさとした。

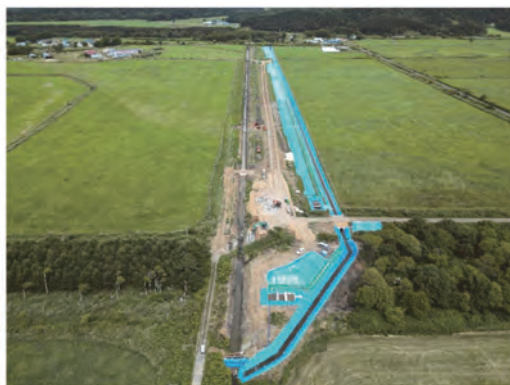
写真－9 受益者説明に用いた写真

受益者説明においては、まず工事現場のイメージを把握してもらうため、過年度工事の写真を発注者に提供してもらい、排水路工事全体のイメージの理解に利用した（写真－9）。

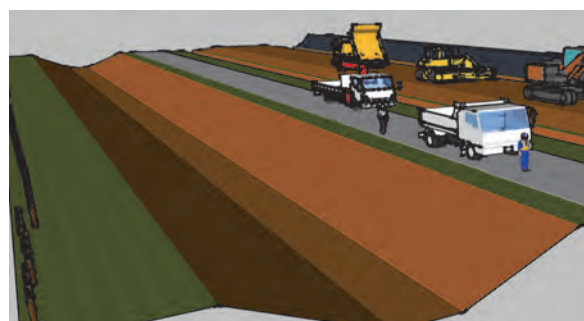
図－16 敷地幅計画に使ったCG図その1

また、本業務の敷地幅計画については、平面図と3Dモデリングソフトで作成したCGを受益者説明に用いた（図－16、17）。説明会では、工所用道路や掘削土置き場・仮排水路などの説明が3Dで表現されることから、施工の状況説明をわかりやすく行う事が出来た。その結果、受益者の排水路工事に対する理解度を向上させることが出来た。
